# **AVALUACIÓ DE L'ESTAT ACTUAL DE L'ARBRAT EXISTENT AL PASSEIG DE LA RAMBLETA (SANT ADRIÀ DE BESÒS)**

**Xavier Larruy  
Joan Estrada**

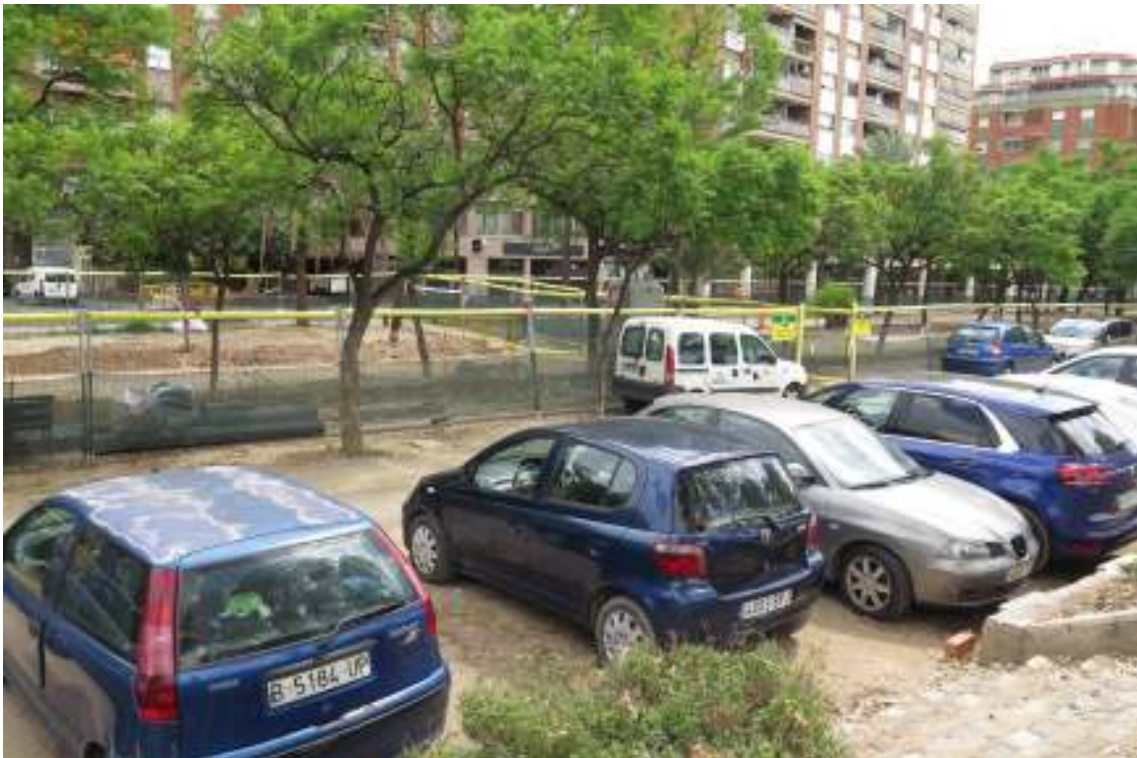
Foto 1: Xicrandes de la Rambleta amb desenvolupament escàs i sovint deformades per cops dels cotxes i per un marc de plantació inadequat al que se suma un sòl poc òptim per al seu desenvolupament.

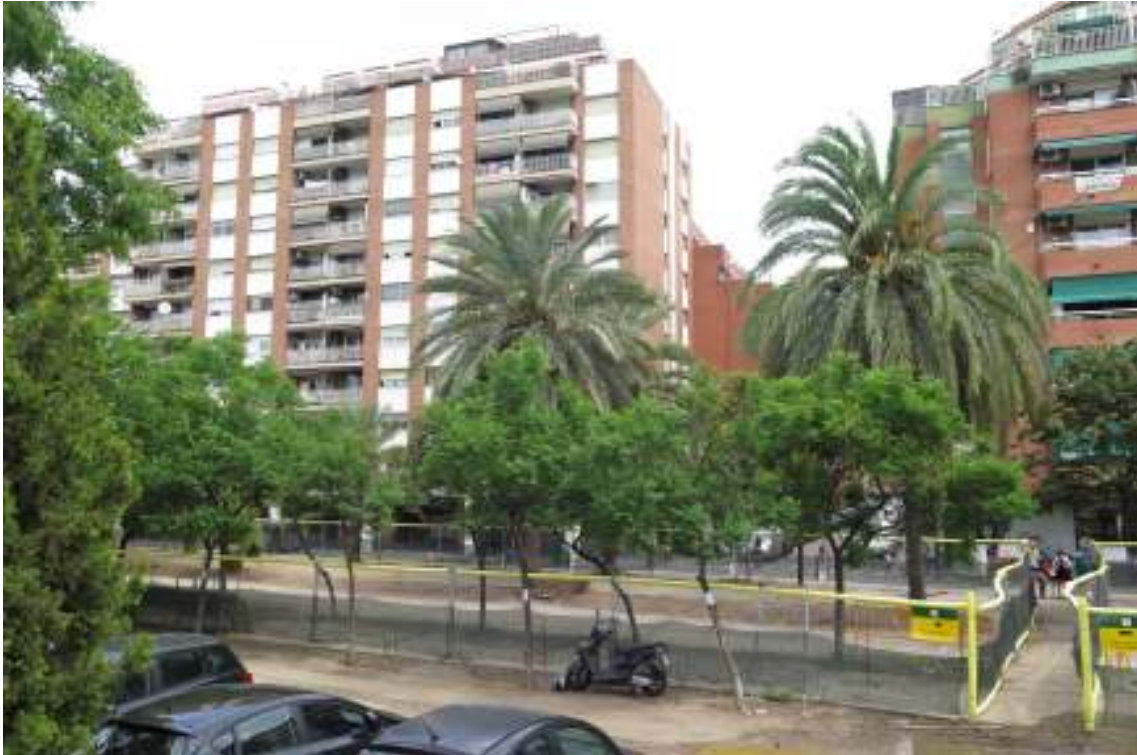
Foto 2: Xicrandes de la Rambleta amb desenvolupament escàs i sovint deformades per cops dels cotxes i per un marc de plantació inadequat al que se suma un sòl poc òptim per al seu desenvolupament.

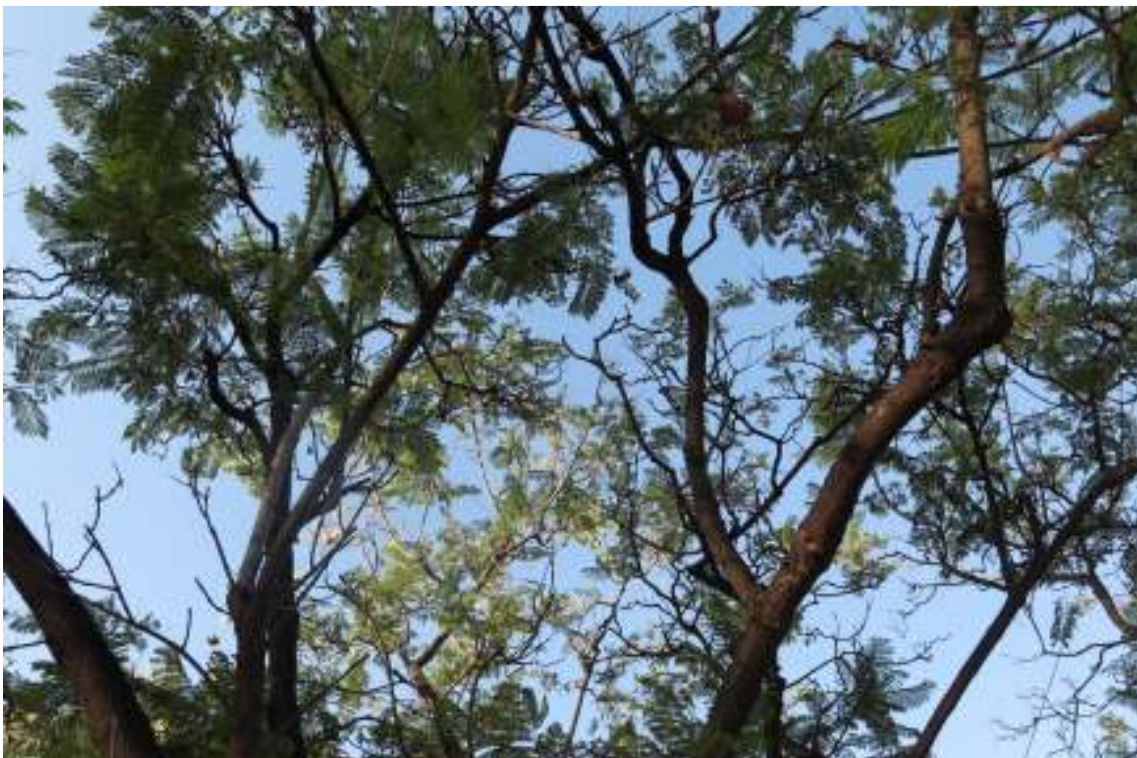
Foto 3: A diferència del que fan les xicrandes en condicions normals, en les que les meses són llargues i rectes, les xicrandes de la Rambleta tenen escàs desenvolupament amb les meses molt curtes i ramificades, símptoma d'escàs vigor, i amb un nombre important de branquetes mortes. Xicranda 181.

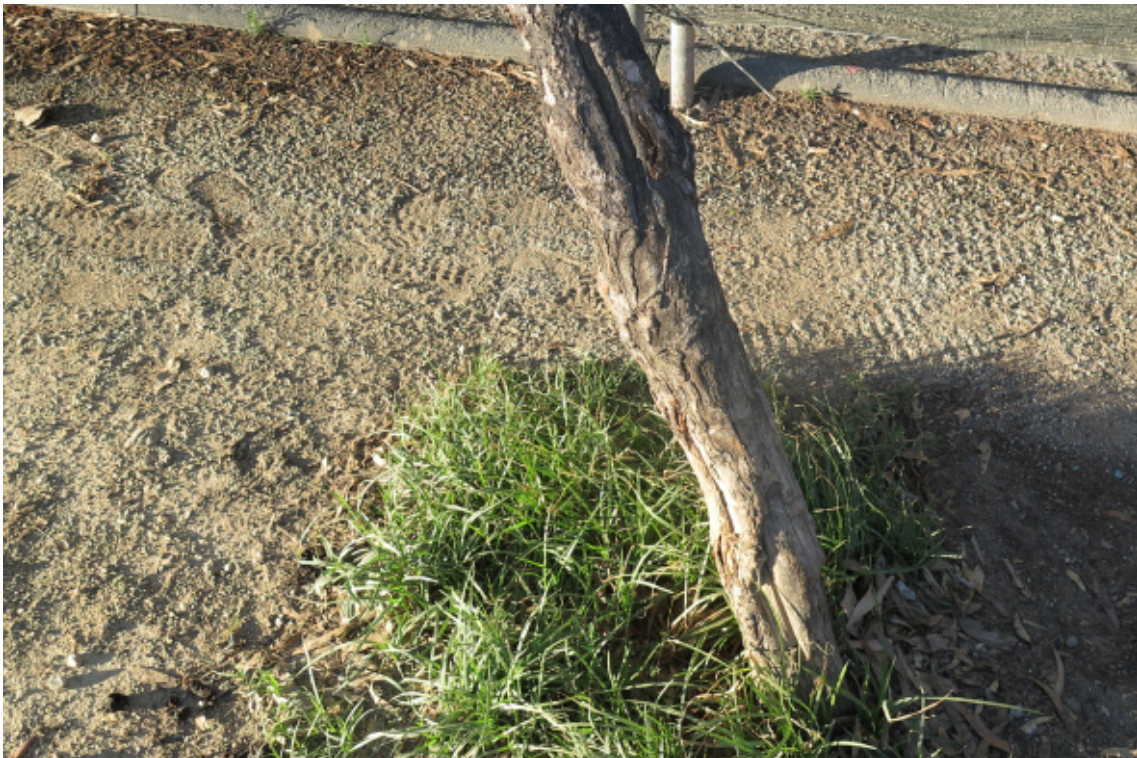
**Foto 4:** Un bon nombre de xicrandes del costat de l'aparcament mostren nombroses lesions a la base i deformacions al tronc fruit de cops dels cotxes, presentant un estat de conservació molt dolent que fa poc recomanable la seva conservació, essent molt millor la plantació de nous arbres que ràpidament assoliran una cobertura superior. Xicranda 183.

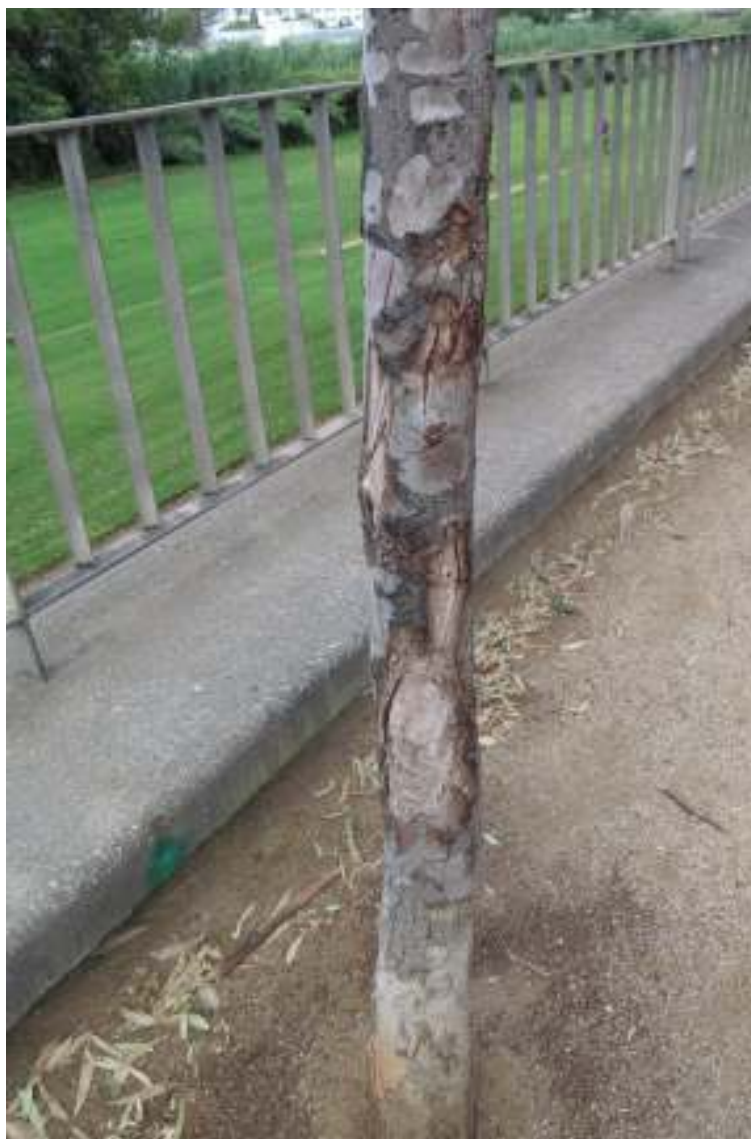
Foto 6: Tot i que en menor mesura que les xicrandes alguns eucaliptus tenen també lesions greus que poden comprometre el seu futur. Eucalitptus 221.

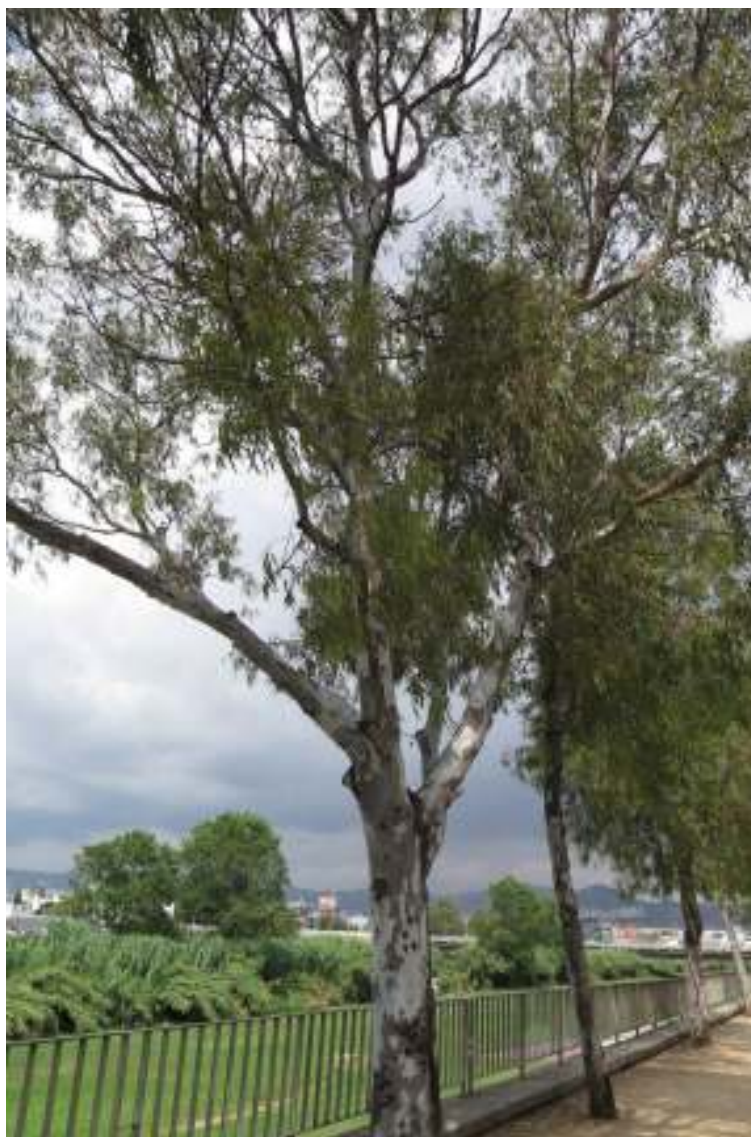
Foto 7. Alguns Eucaliptus tenen greus problemes de supervivència per competència amb els seus veïns. En aquest cas l'eucaliptus 228 (en primer terme) limita el desenvolupament del 229, (darrere) molt més prim i amb lesions importants al tronc.

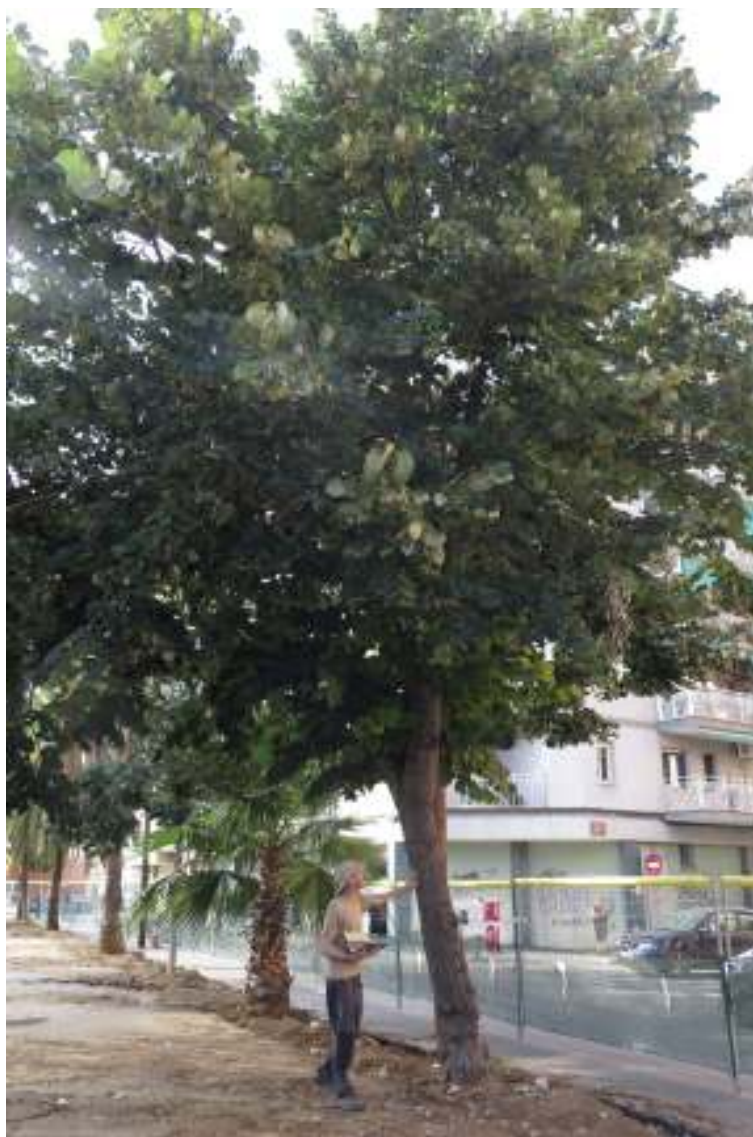
**Foto 8:** En general els til·lers són els arbres de la Rambleta que presenten un millor desenvolupament, vigor i estat de conservació. Til·ler 135.

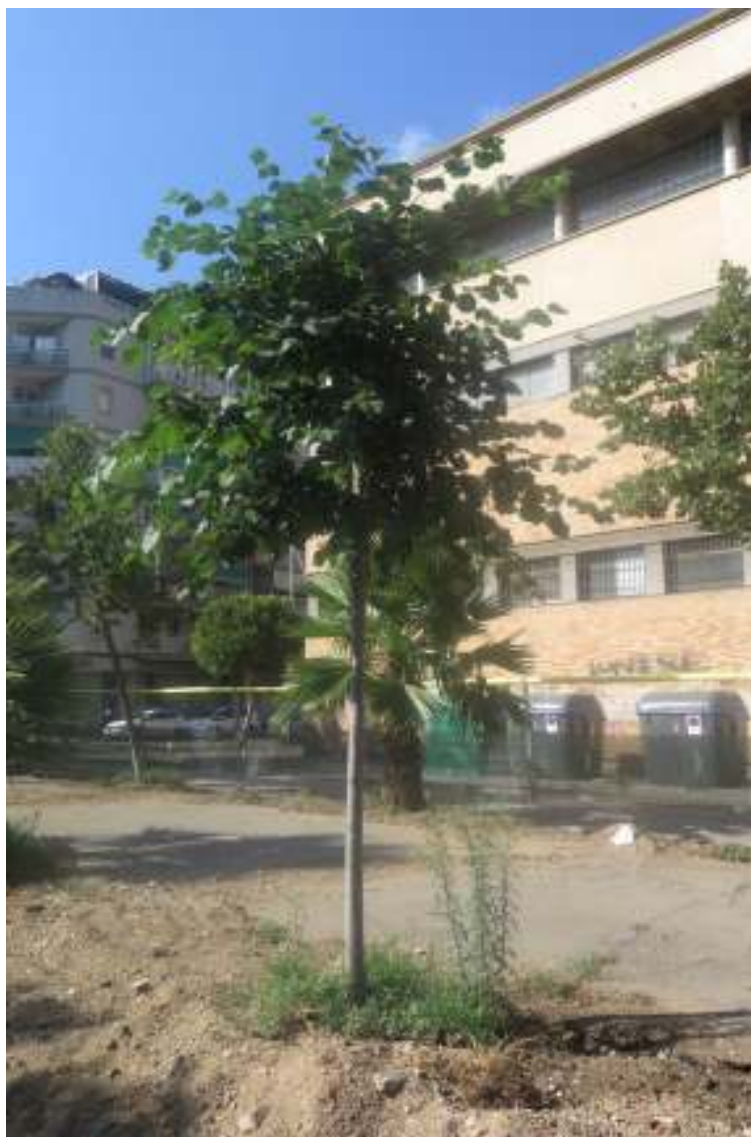
**Foto 9:** Els exemplars joves i vigorosos són els que tenen una major probabilitat d'èxit en cas de ser trasplantats. Til·ler 127.

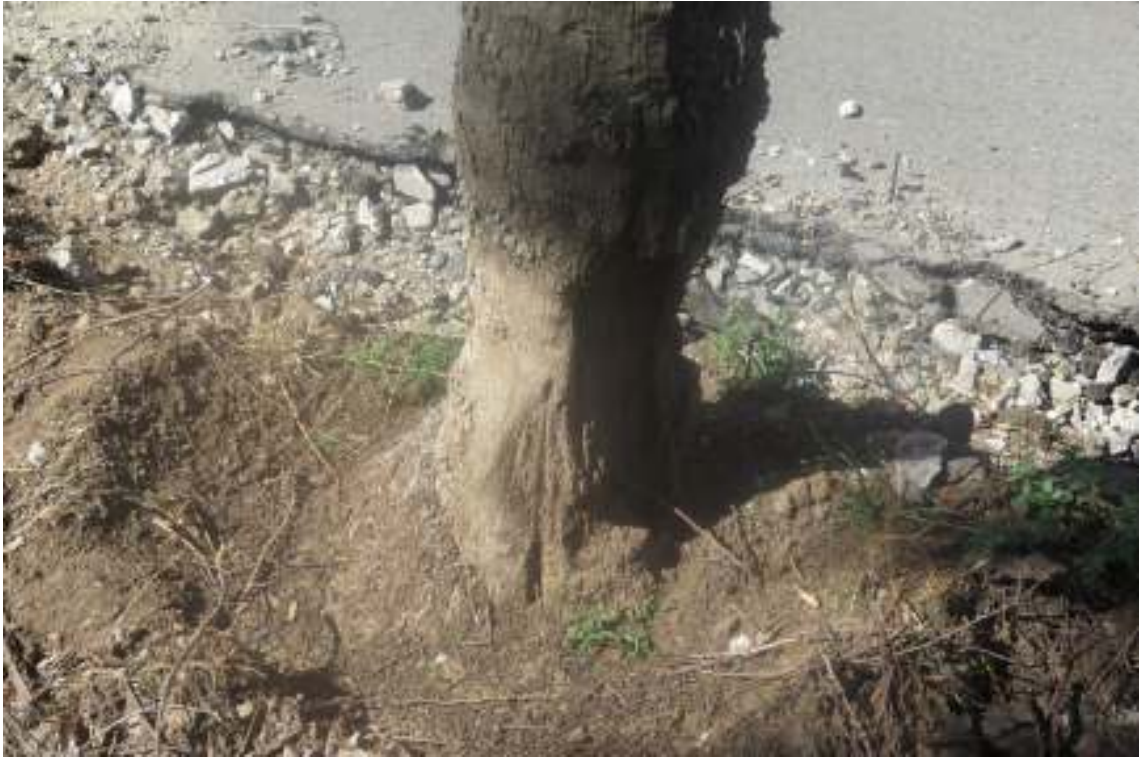
**Foto 10:** Unes poques palmeres presenten importants estrangulaments a la base que no només dificulten el seu trasplantament sinó que, fins i tot, fan poc recomanable la seva conservació en cas de no remodelar-se la Rambleta pels problemes d'estabilitat que puguin tenir. Palmera 117.

En cap cas es trasplantarà cap palmera amb erosió a la base del tronc per evitar el seu trencament durant la fase de trasplantament o fins i tot pel perill de trencament una vegada trasplantada. De la mateixa manera caldrà tenir molta cura en regar els arbres trasplantats i evitar l'aplicació directa del raig d'aigua a la base de la palmera, doncs el rec a pressió és una de les causes d'erosió dels peus de les palmeres. En el cas dels exemplars que vulguin ser trasplantats, al marge de les actuacions de manteniment necessàries, caldrà tenir molta cura de plantar-les exactament amb la mateixa orientació per reduir la possibilitat de noves malformacions. Entre els diferents exemplars de palmera cal destacar que l'exemplar 118 presenta un fillol prou desenvolupat com per a poder ser trasplantat de forma independent (**Foto 16**).

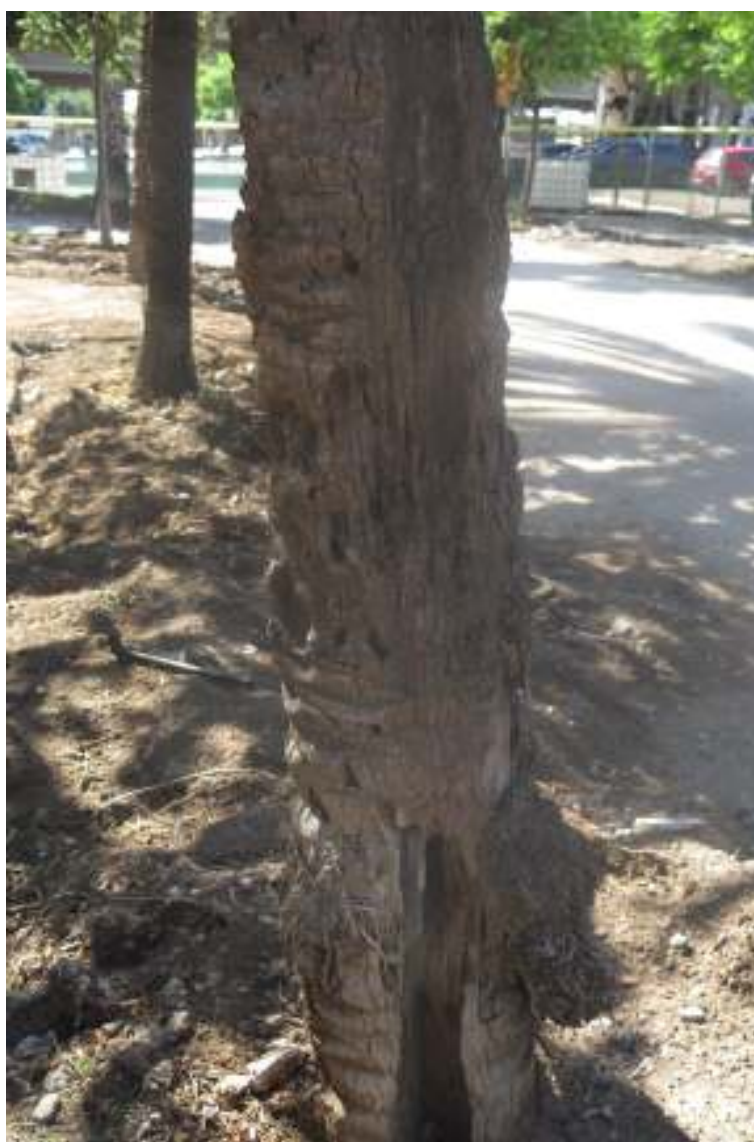
**Foto 11:** Tot i que en menor nombre que les xicrandes, algunes palmeres també poden presentar importants lesions al tronc. Val a dir, que a diferència dels arbres aquestes lesions no cicatritzen i poden revertir sinó que queden permanentment obertes, essent focus d'entrada de diferents patògens. Palmera 051.

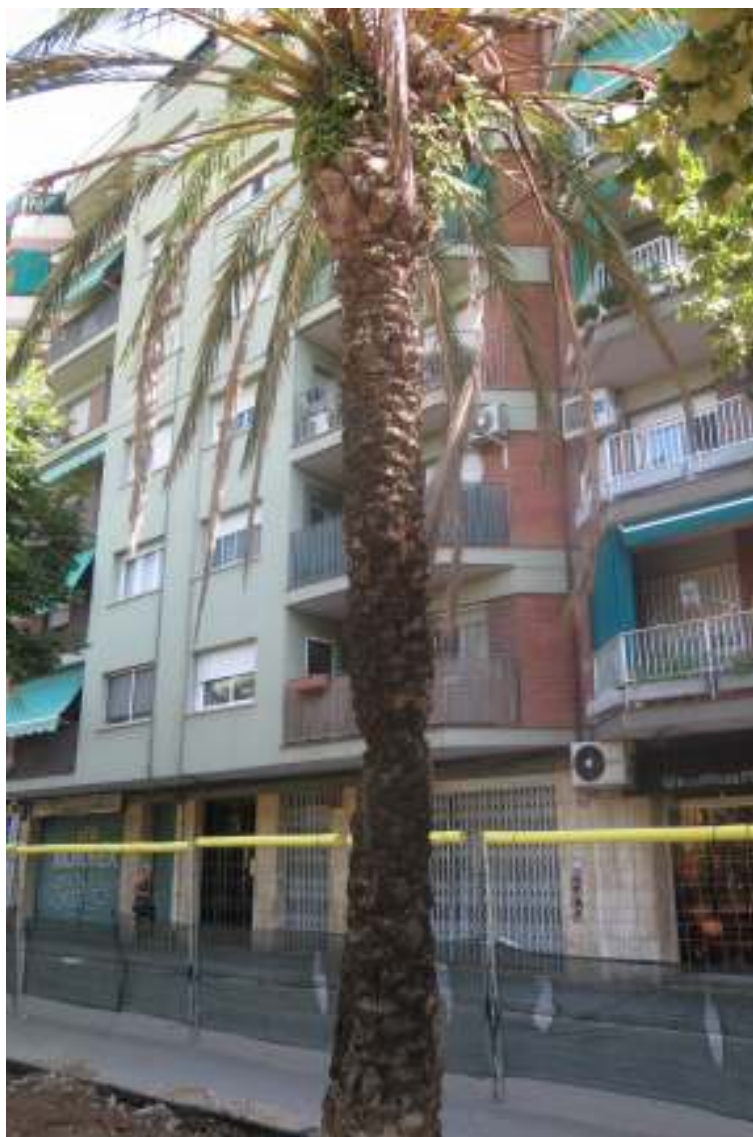
A diferència del cas de les xicrandes, el marc de plantació és generalment més adequat, el seu creixement és més vigorós i presenten un menor percentatge de lesions greus, malgrat que algunes de les palmeres mostren també un important procés erosiu a la base que qüestiona la seva viabilitat i que caldria tallar, fins i tot en el cas de no procedir a la remodelació de la Rambleta, pel perill de caiguda (**Foto 10**). A més, la majoria d'elles presenten malformacions al tronc com poden ser estrangulaments, originats per períodes de fort estrès o en esporgues excessives, que en alguns casos, com períodes de sequera o estrès, poden esdevenir perillosos per a la estabilitat de la palmera (**Foto 12**).

**Foto 12:** La majoria de les palmeres de la Rambleta presenten estrangulaments a mitja alçada que en cas de malaltia o pèrdua de vigor de la palmera podrien incrementar la seva fragilitat. Palmera 052.

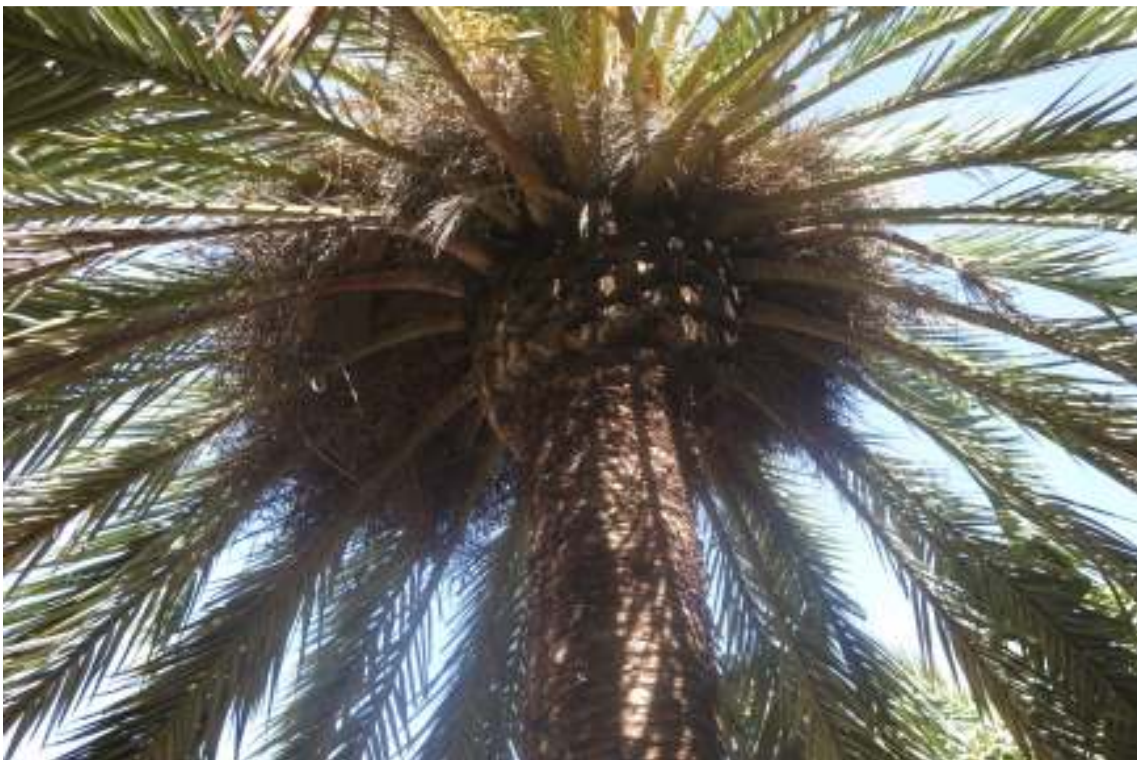
Foto 14: La gran majoria de les palmeres de la Rambleta presenten nius de cotorreta de pit gris que poden arribar a ser molt voluminosos. Palmera 047.

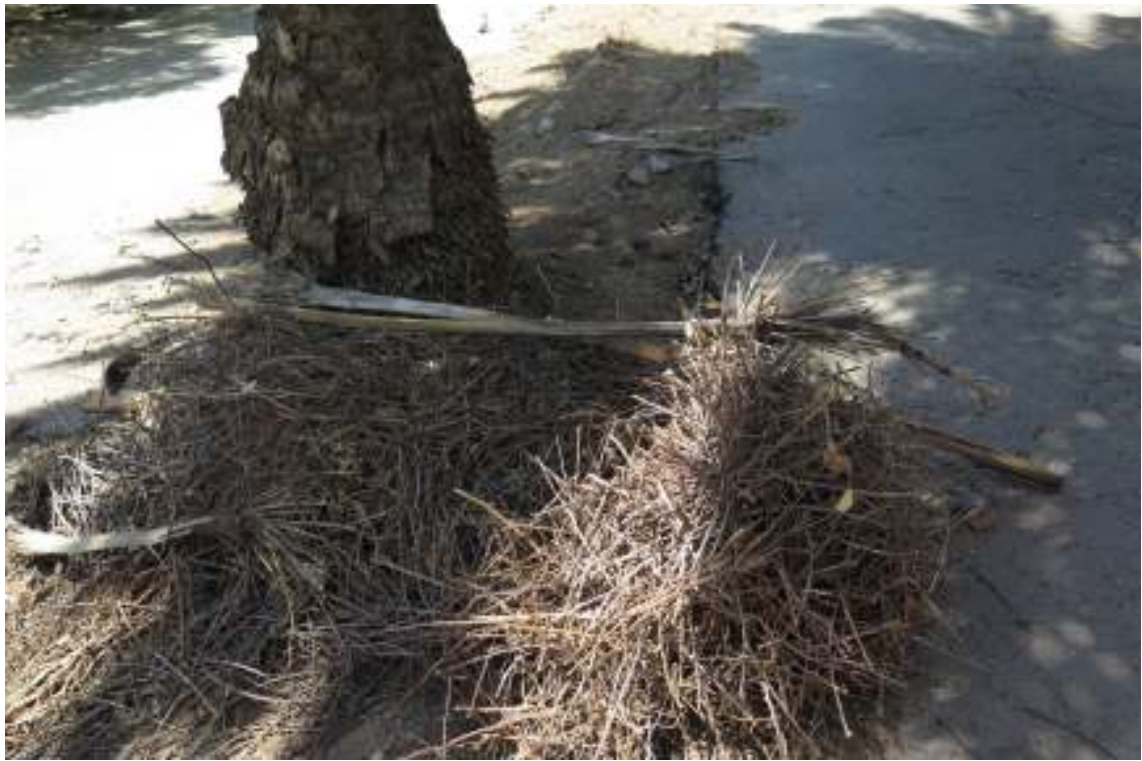
Foto 15: El gran volum i pes que poden arribar a assolir els nius de les cotorretes de pit gris fa que sovint acabin caint, essent un cert perill per als vianants.

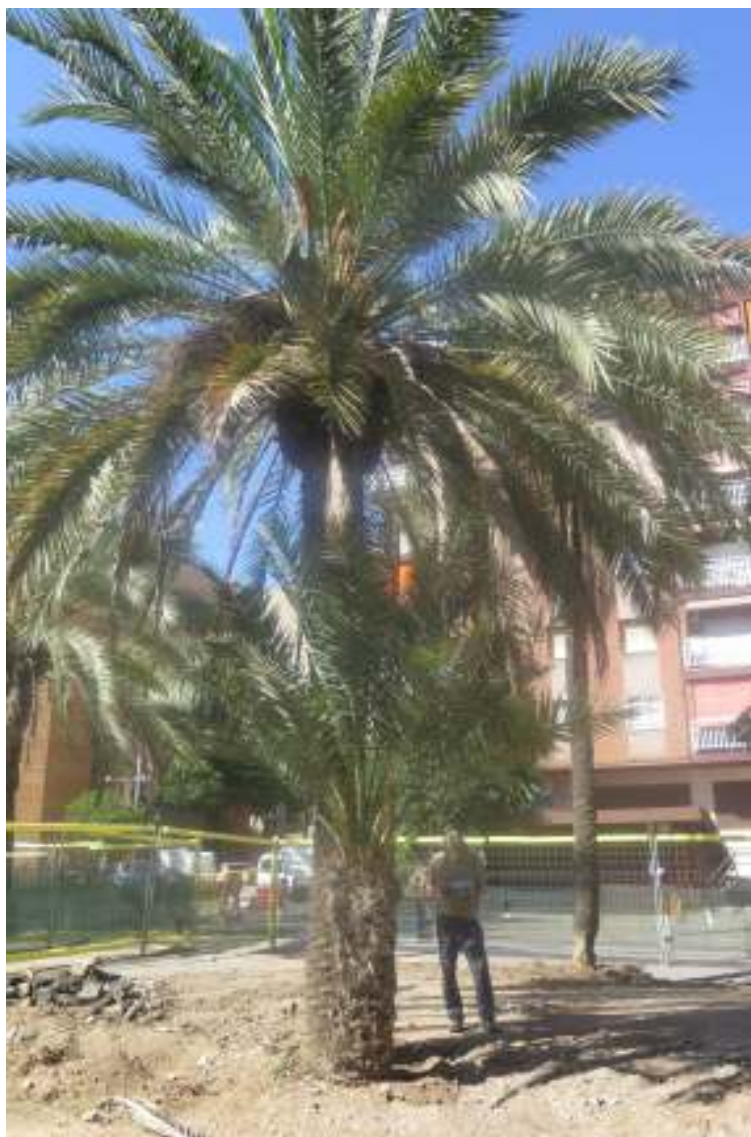
**Foto 16:** La palmera 118 es caracteritza per presentar un fillol a la base que per ser encara jove i de menor mida és més fàcilment trasplantable.

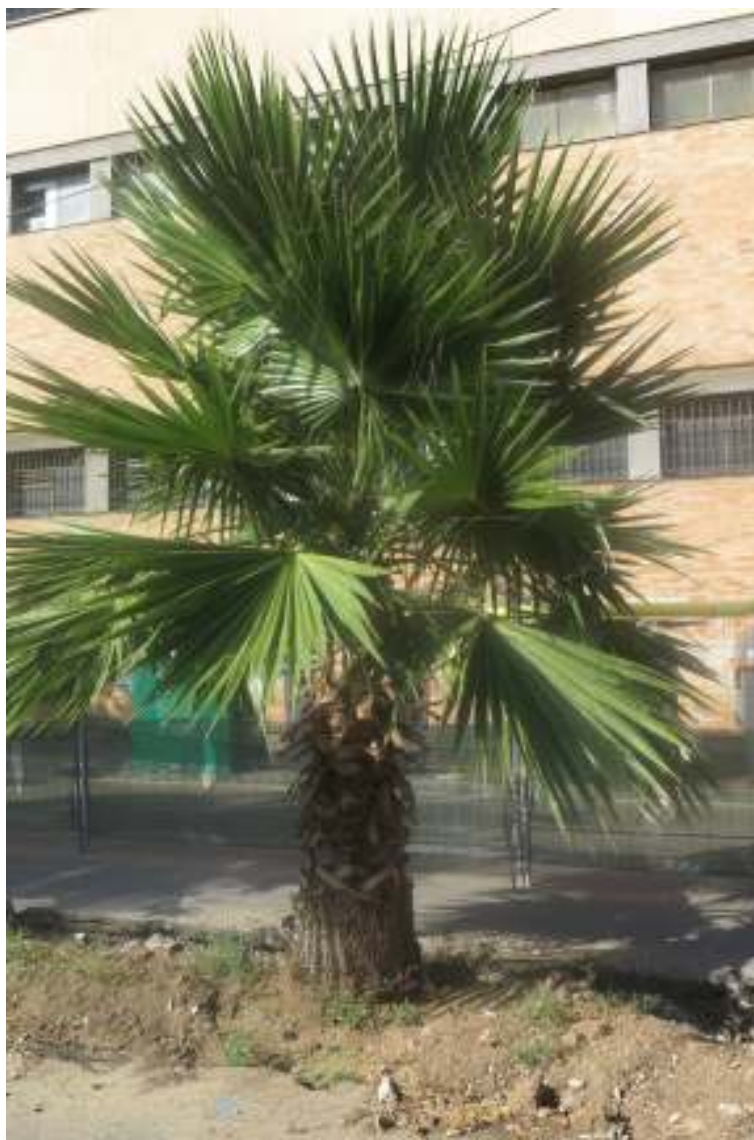
**Foto 17:** La majoria de les washingtonies són palmeres joves amb un bon desenvolupament que permet el seu trasplantament. Washingtonia 129.

La seva ubicació obliga a la seva retirada si es vol desenvolupar el projecte actual ja aprovat. Com que l'estat general dels 9 exemplars és bo, fins i tot el de l'exemplar adult, i en la major part dels casos es tracta d'exemplars molt joves. És per tot això que es proposa el trasplantament de tots els exemplars dins del marc del projecte o, secundàriament, en un altre punt idoni de la trama urbana de la ciutat. Val a dir però que a diferència de la palmera datilera el seu trasplantament és menys senzill i es recomana no trasplantar sense un repicat previ realitzat amb 2-3 mesos d'antelació.

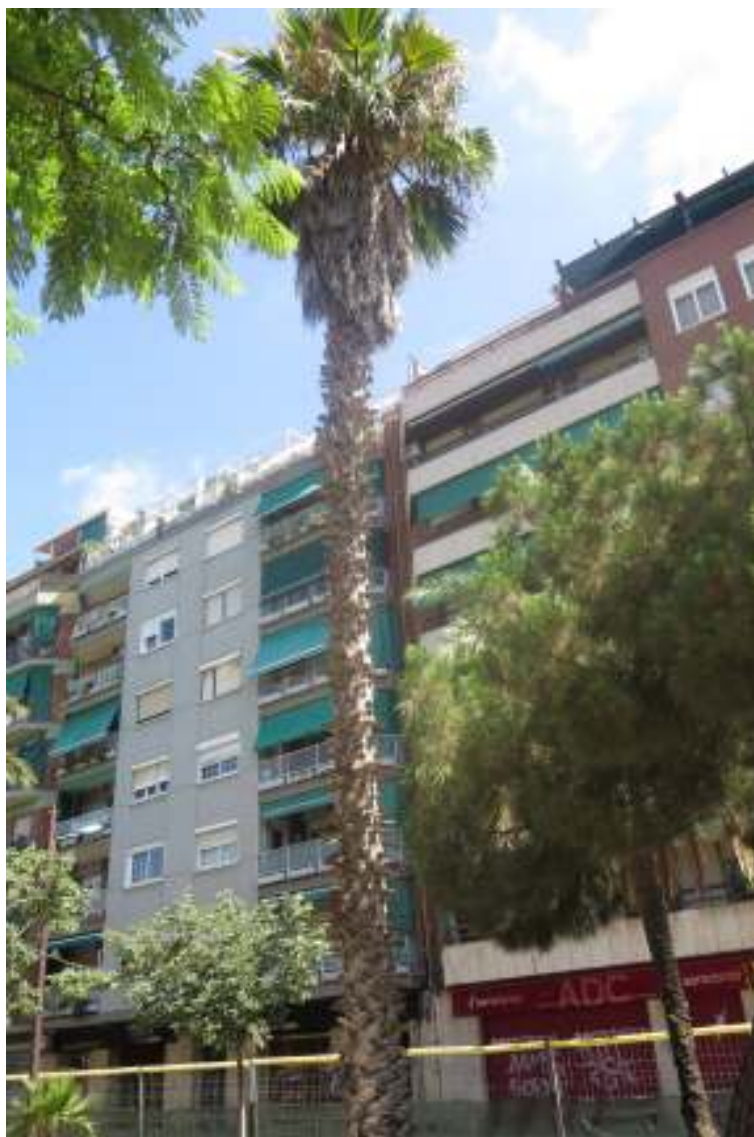
**Foto 18:** Només una de les washingtonies de la Rambleta és de grans dimensions. De totes maneres, atès que no se li han detectat defectes greus es considera viable el seu trasplantament a l'estiu. Washingtonia 161.

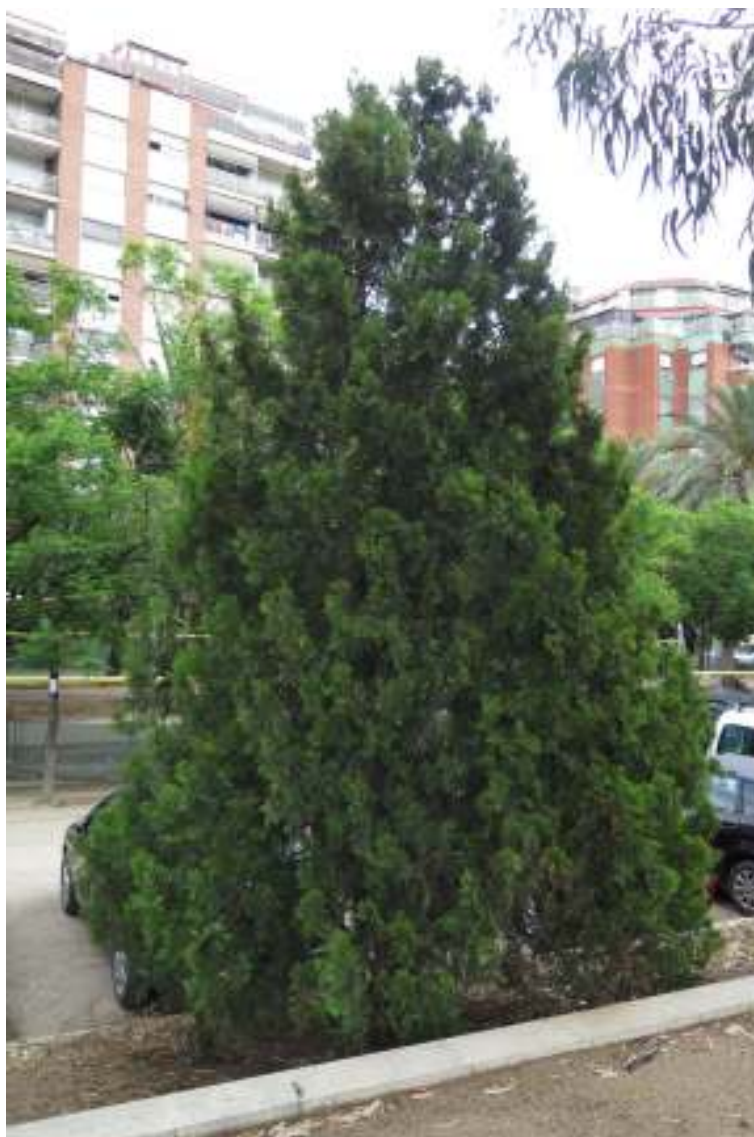
La majoria de les tuies són exemplars joves amb un creixement força vigorós i un baix nombre de lesions i malformacions, de manera que tenen un estat general bo (**Foto 19**). Només un exemplar adult presenta un estat de conservació molt dolent, cosa que fa pressuposar que es pot morir en breu (**Foto 20**).

**Foto 19:** La majoria dels exemplars de Tuia són arbrets joves amb un important vigor i bon desenvolupament. Tuia 235.

Donat que l'execució del projecte també és viable mantenint aquests exemplars es recomana conservar els 6 individus sans i eliminar només el malalt. En el seu lloc es podria plantar un arbre o arbust autòcton que es considerés adequat amb el marc de plantació que hi ha.

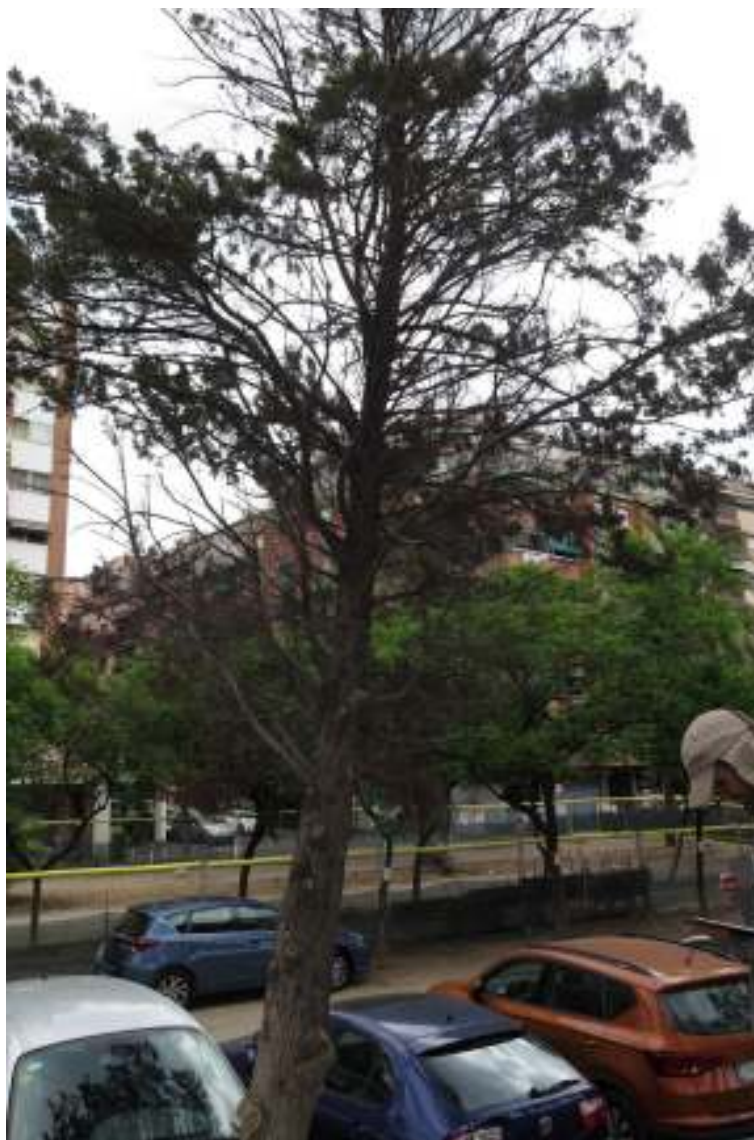
Foto 20: La Tuia 237 es un arbre molt poc vigorós que sembla es pot morir en un breu lapse de temps.

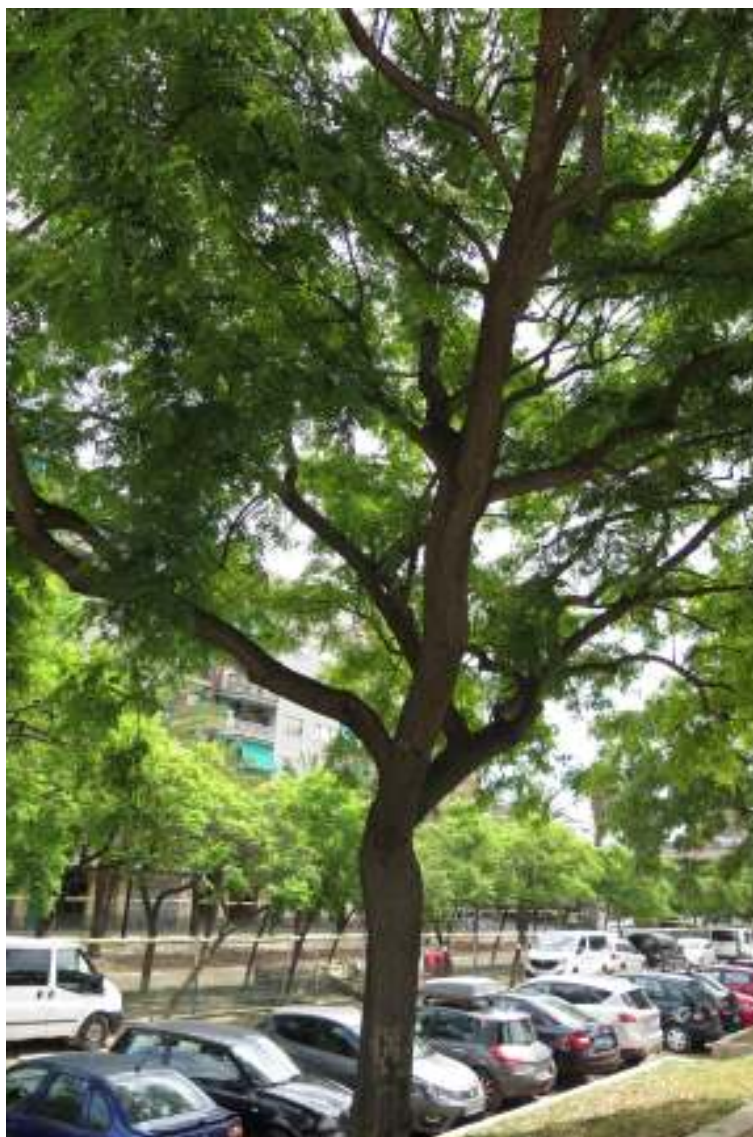
El seu creixement és força vigorós i presenten un baix nombre de lesions i malformacions, de manera que tots els individus tenen un estat general bo, essent d'entre tots els arbres de la Rambleta els que assoleixen una major mida de capçada (**Foto 21**).

**Foto 21:** Les tipuanes són els arbres de la Rambleta que han assolit un major desenvolupament de la capçada. Tipuana 241.

Donat que l'execució del projecte és viable mantenint aquests exemplars es recomana conservar tots els individus.

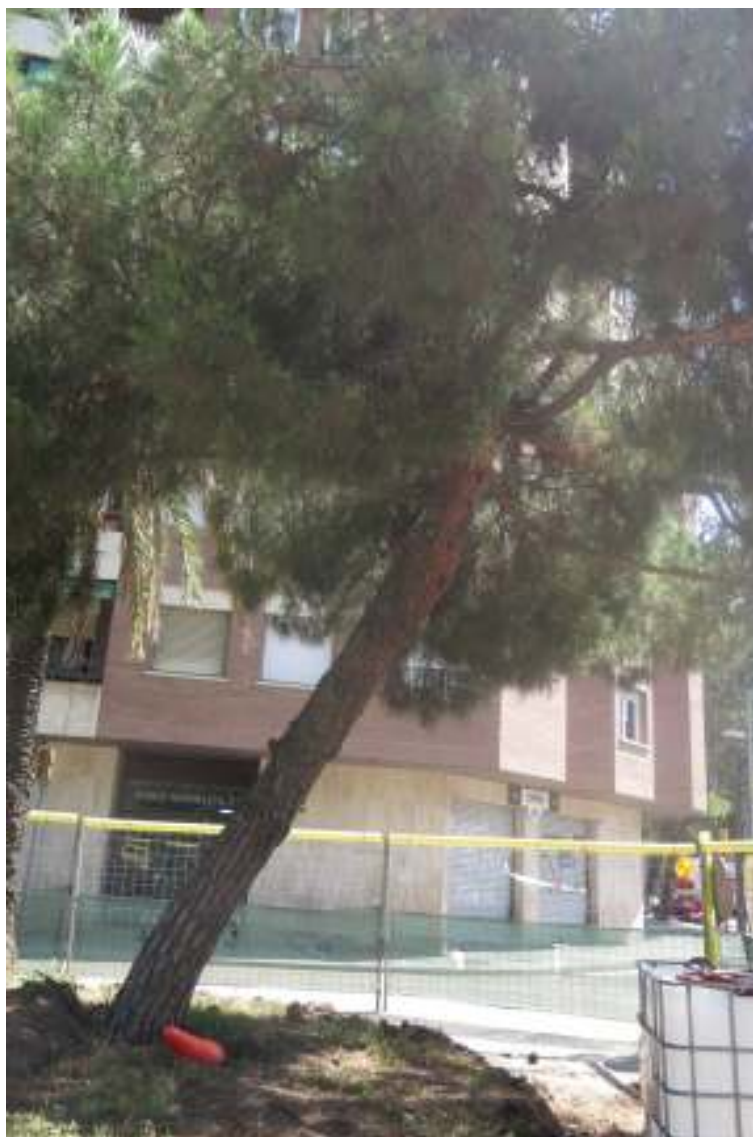
Malauradament, estan ubicats en 2 llocs on no es poden conservar sense modificar substancialment el projecte. A més, els pins són espècies que són força costosos de trasplantar (en el cas de voler trasplantar el que no està tort).

**Foto 22:** El pi pinyer de l'inci de la Rambleta del costat de l'autopista està molt tort, fins al punt que perilla el seu manteniment dret. Pi pinyer 60.

El fet de no tractar-se d'exemplars molt grans o monumentals, l'existència de diversos exemplars de pi pinyer a la continuació de la Rambleta i la previsió de plantar 9 exemplars en el marc del projecte de remodelació, fa pensar que el més convenient és eliminar-los, tot i la pèrdua que suposa.

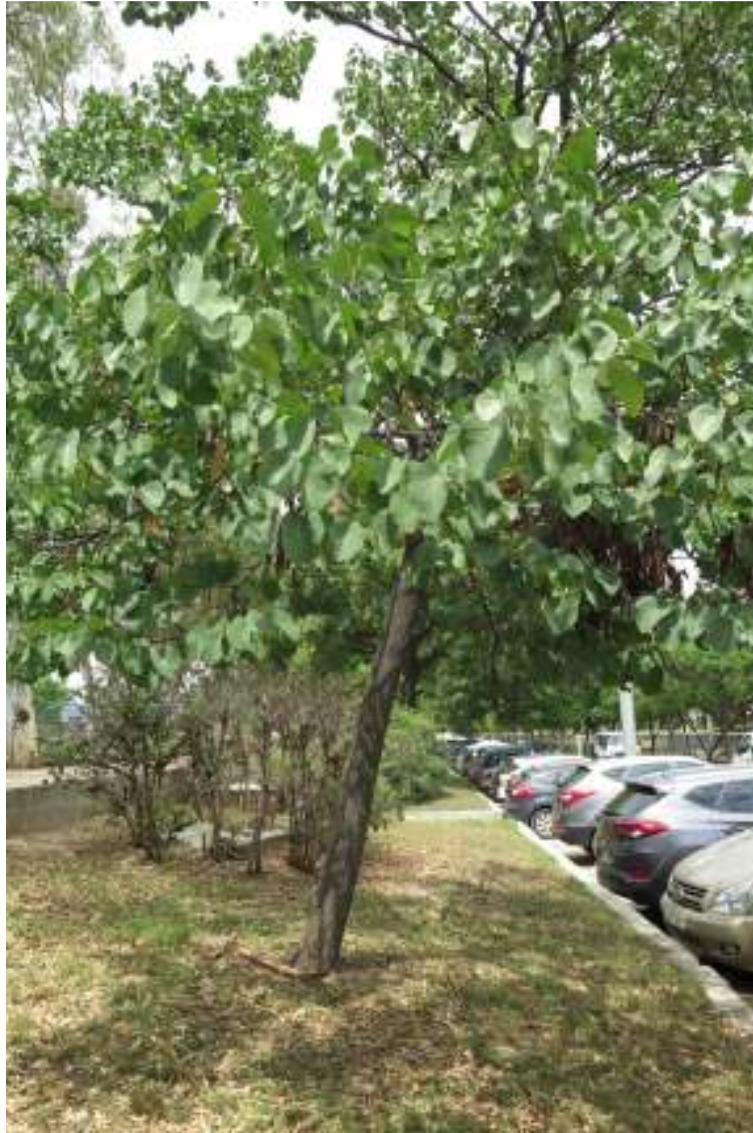
El seu creixement és força vigorós i presenta un baix nombre de lesions i una mica de malformació del tronc, de manera que es considera que té un estat general més aviat bo (**Foto 23**). Donat que l'execució del projecte també és viable mantenint aquest exemplar es recomana conservar aquest individu pel seu valor ornamental.

**Foto 23:** L'únic arbre de l'amor presenta un estat de conservació favorable pel que es recomana la seva conservació. Arbre de l'amor 243.

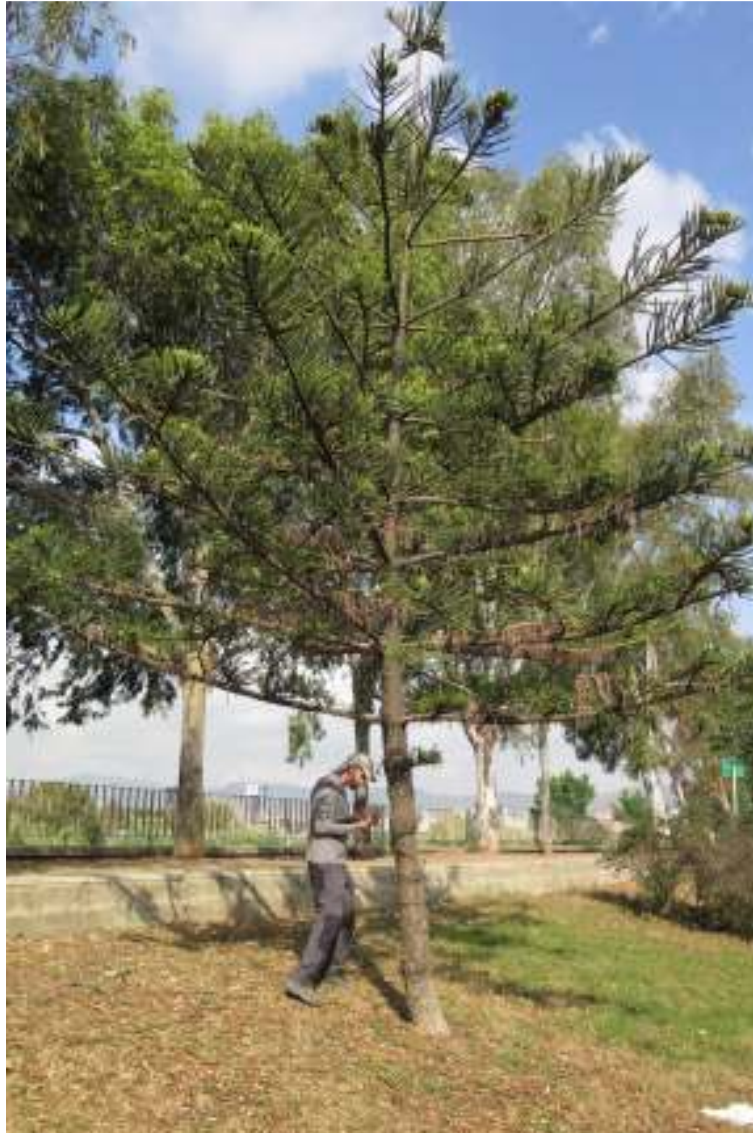
El seu creixement és força vigorós i presenta un baix nombre de lesions i de malformacions, de manera que es considera que té un estat general bo (**Foto 24**). Donat que l'execució del projecte també és viable mantenint aquest exemplar es recomana conservar aquest individu pel seu valor ornamental.

**Foto 24:** L'únic exemplar d'araucària presenta un estat de conservació favorable i no es troba en cap sector que hagi de ser remodelat pel que es recomana la seva conservació. Araucària 188.
