# **AVALUACIÓ DE L'ESTAT ACTUAL DE L'ARBRAT EXISTENT AL PASSEIG DE LA RAMBLETA (SANT ADRIÀ DE BESÒS)**

**Xavier Larruy  
Joan Estrada**

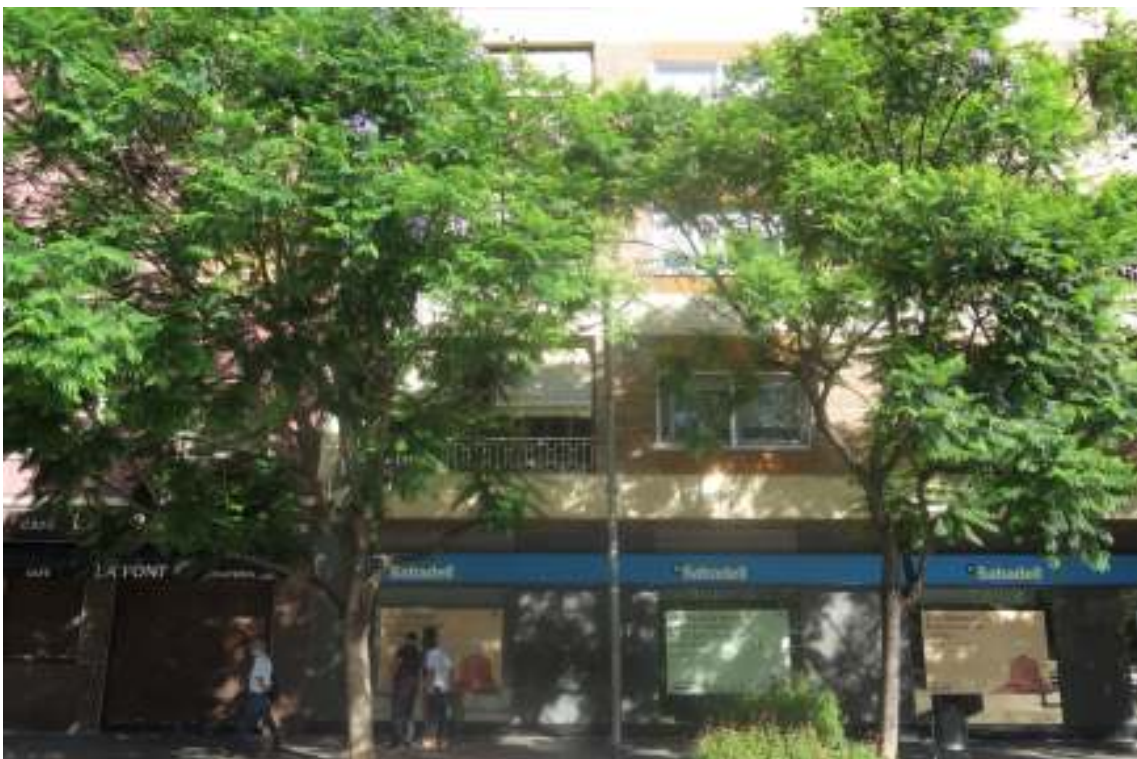
**Foto 5:** Xicrandes de la plaça de la Vila de molt menor edat i amb un desenvolupament molt més important que les de la Rambleta.

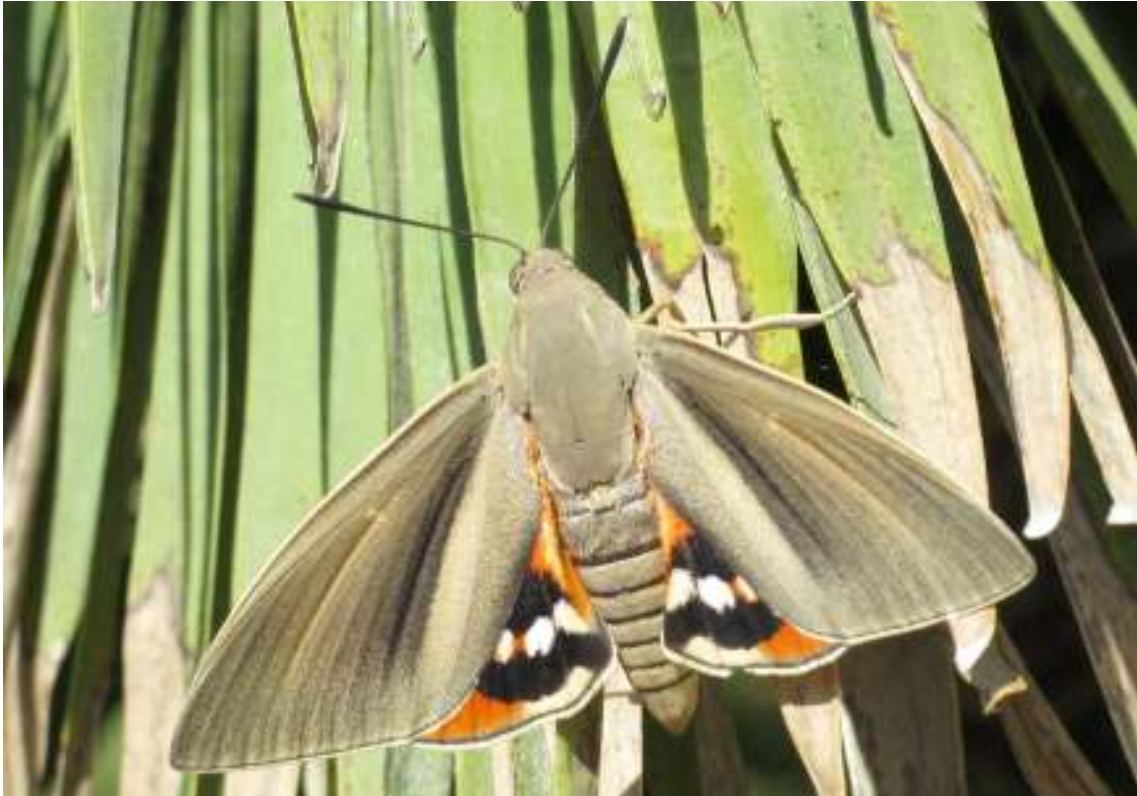
Tot i que la majoria d'elles mostren un vigor significatiu, l'aspecte d'alguna de les palmeres, amb fulles amb tendència a caure, fa sospitar que puguin estar atacades pel morrut (*Rhynchophorus ferrugineus*), coleòpter xilòfag d'efectes devastadors per a les palmeres que provoca la seva mort en poc temps i que requereix de costosos tractaments per al seu control, necessaris no només per a la conservació d'aquests exemplars sinó per evitar ser focus de propagació de la plaga a altres indrets. Una altra espècie de recent aparició a casa nostra que s'està comportant com a invasora i que també han demostrat un important potencial destructiu per a les palmeres és la papallona nocturna *Paysandisia archon* (**Foto 13**). Per tot això cal considerar relativament incert el futur d'aquests exemplars, fins i tot en cas de mantenir-se a la mateixa Rambleta. A més, la gran majoria de les palmeres de la Rambleta estan ocupades per nius de cotorretes de pit gris (*Myiopsita monachus*), espècie exòtica invasora. Concretament s'han trobat nius d'aquesta espècie en 20 palmeres, alguns molt voluminosos que suposen un perill per a les persones en cas de caiguda (**Foto 14 i Foto 15**). És per totes aquestes raons que es desaconsella el manteniment de les palmeres a la Rambleta atès que fins i tot les que pugin ser viables requereixen d'un important manteniment amb uns resultats incerts.

Foto 13: Les palmeres a Catalunya es veuen afectades per diverses plagues que provoquen la mort de les mateixes en poc temps com és el cas del morrut (*Rhynchophorus ferrugineus*) al que darrerament s'hi ha sumat la papallona nocturna *Paysandisia archon*. Exemplar detectat al Parc de la Ciutadella, BCN, (c) Joan Estrada Bonell.
